Die Chorfenster der evang. luth. Marienkirche zu Königsberg in Bayern

Die sechs großen Chorfenster wurden von uns im Jahr 2004 restauriert und mit einer zeitgemäßen, innenbelüfteten Außenschutzverglasung versehen.

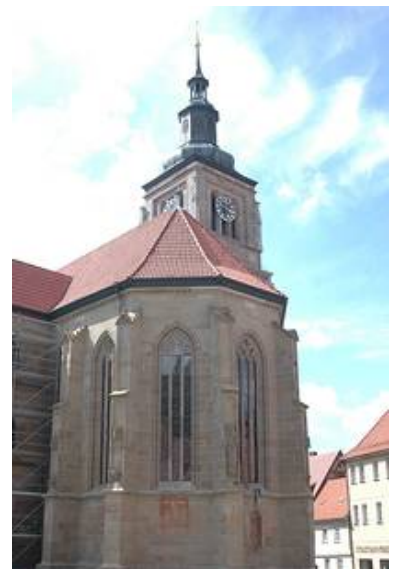
Der Chor von Außen nach den Arbeiten

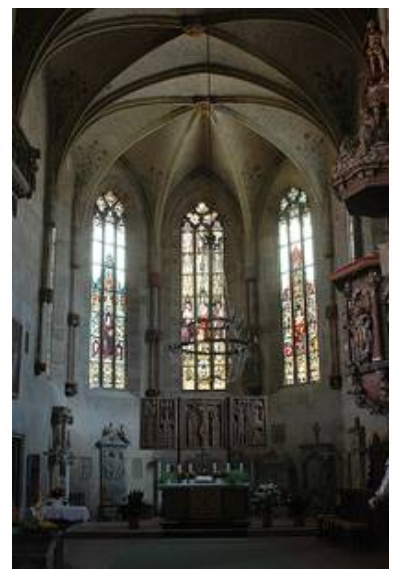
Der Chor von innen nach den Arbeiten

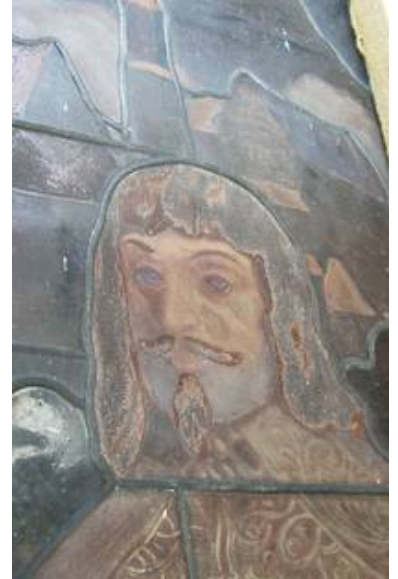
Diese Aufnahme der Malschichten läßt die Bedeutung einer Außenschutzverglasung nach dem derzeitigem Stand der Technik erahnen

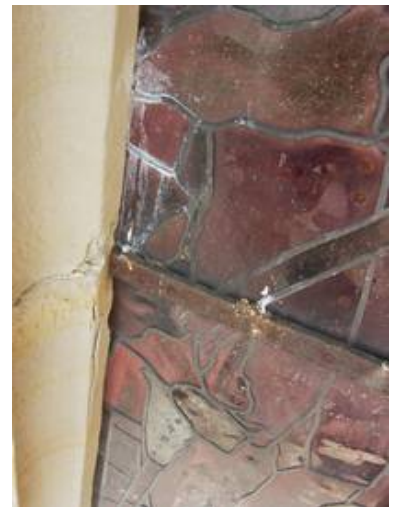
Auch der zunehmende Rostdruck durch die Eisen und die Schäden am Sandstein machten einen Ausbau der Glasmalereien dringend nötig

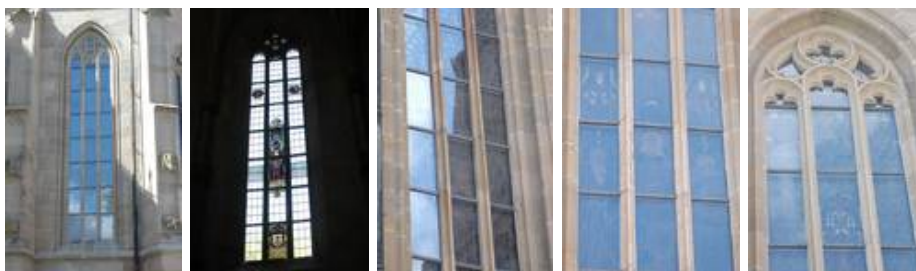
slIII, je nach Lichteinfall sind die slIII im Nachzustand von innen, hier ist nlll im Detail von außen Auch die Glasmalerei von ol Die ASV wurde auch im Maßwerk

?Auf Grund der prominenten Lage der Kirche am Marktplatz wurde diese nicht mit herkömmlichen Verbundscheibensicherheitsglas aus zweimal Floatglas („Spiegelglas“) ausgestattet, sondern mit Verbundsicherheitsglas aus einer außenseitigen Lage maschinengezogenem Goetheglas ca. 3mm (Restover®) von Schott® und einer innenseitigen Lage Floatglas.

Dadurch sind die schutzverglasten Scheiben „bewegt“ und passen besser zu diesem historischen Gebäude als blanke und glatte normale Scheiben wie man sie z.B. in Schaufenstern einsetzt.
