## Bamberg - Glasdecke mit Kaltmalerei

Das Deckengemälde, welches konserviert werden mußte, ist in der Technik der Hinterglasmalerei gefertigt. Es befindet sich im Haupttreppenhaus des nördlichen Wohnpalais und wurde von Carl Wiederhold gemalt.

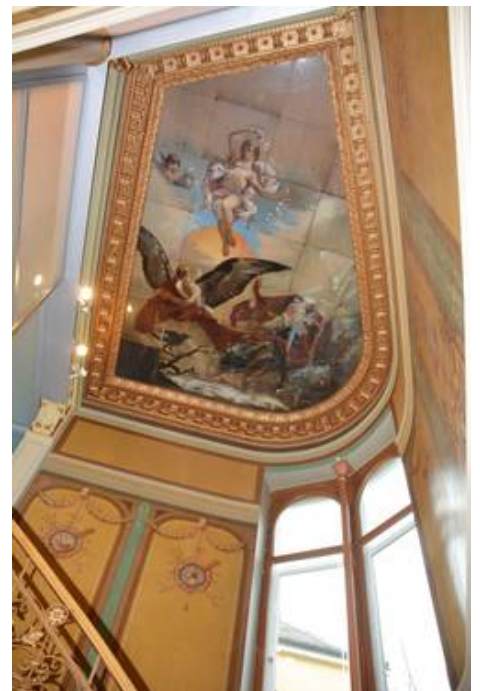
Die Glasdecke bestimmt den Raumeindruck

Das Gemälde setzt sich aus 31 Glasplatten zusammen, die am Rand durch den Rahmen gehalten werden und an ihren Ecken durch Unterlegscheiben, die mit je einer Schraube in der darüber befindlichen Decke verankert sind. Durch einen Wassereinbruch wurden die Malerei beschädigt. Das Glas der 31 Felder ist nicht gleichmäßig dick, sondern variiert in der Dicke zwischen drei und sechs Millimetern.

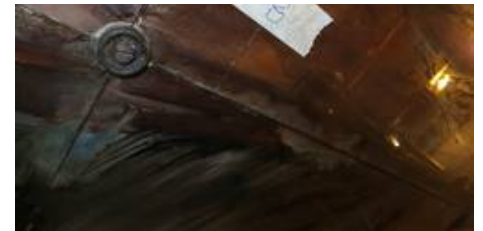
Die originale Befestigung der Glasplatten versah rund 120 Jahre ihren Dienst ohne bekannte Schäden

Für die Montage wurden individuell angefertigte, vergrößerte Messingscheiben eingesetzt, welche bereits Teil des Versuchsaufbaus der LGA waren.

Diese wurden mit ebenfalls durch die LGA getesteten metrischen Schrauben in Einschraubmutter mit Innengewinde eingedreht und mit entsprechendem Schraubensicherungsmittel fixiert.

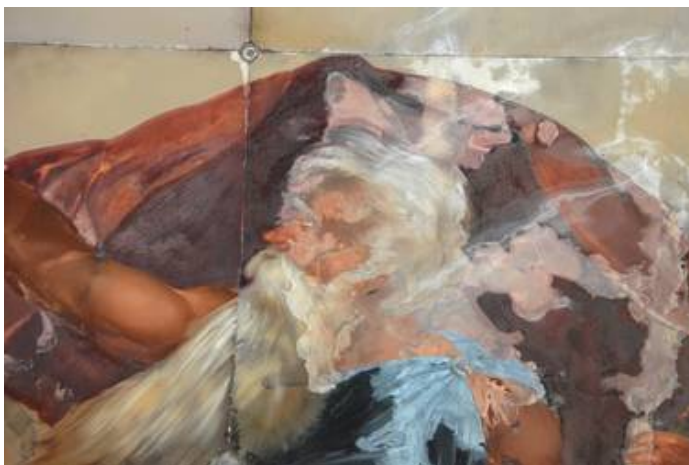
Ein Detail im Vorzustand

Nach einer mehrstufigen Trockenreinigung wurden einzelne Verschmutzungen mit einem Skalpell abgenommen.

Falls vereinzelt Malerei lose erschienen, wurde das Verfahren sofort gestoppt, bis die entsprechende Stelle durch eine erfolgten Sicherung mit einer Lösung von 5 % Paraloid in Aceton behandelt und anschließend mit einer 10% Lösung von Paraloid in Aceton gefestigt wurden.

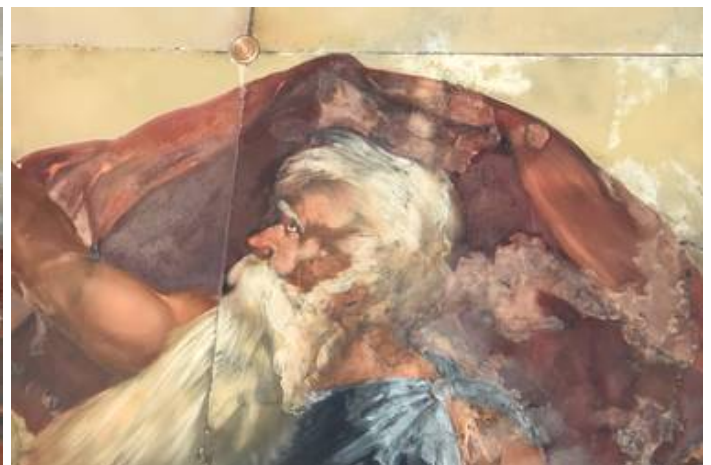
Im Nachzustand ist eine deutliche Verbesserung der Ansicht erkennbar

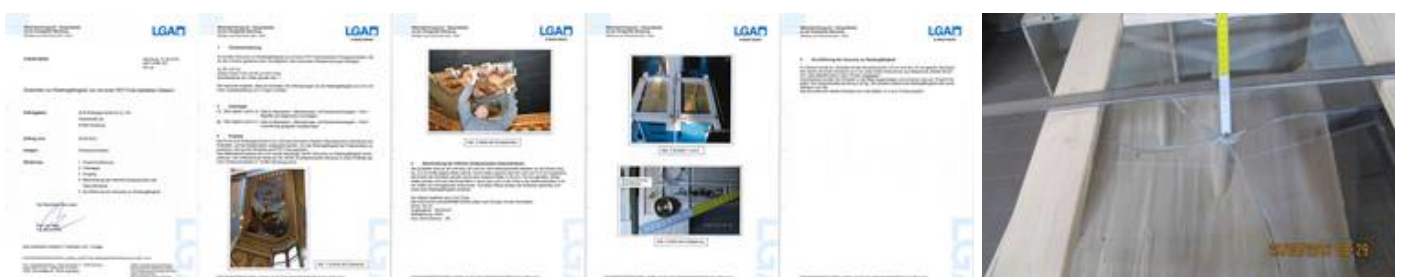
Zu diesem Zwecke wurden Versuchsmuster einer speziellen PET-Folie gefertigt und zum anderen kleine Rückstellmuster die im Falle einer Entfernung der Folie als Testfläche dienen können, ohne die Originale zu gefährden. Zusätzlich wurde bei einigen Mustern die Ablösbarkeit der Folie überprüft.

Außerdem wurden Muster gefertigt, welche von der Landesgewerbeanstalt (LGA) Würzburg auf ihre Resttragfähigkeit untersucht wurden.

Ein entscheidender Schritt der Maßnahmen dieser Kampagne war die Erhöhung der Resttragfähigkeit im Fall eines Versagens der Scheiben.
