Kondensatsammelrinnen ein wichtiges Bauteil am Fenster

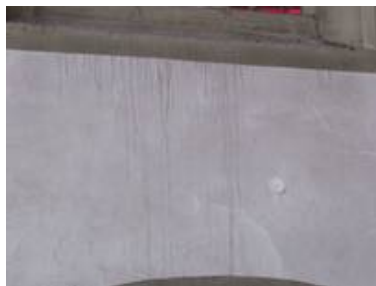
Ablaufspuren unter einem Kirchenfenster

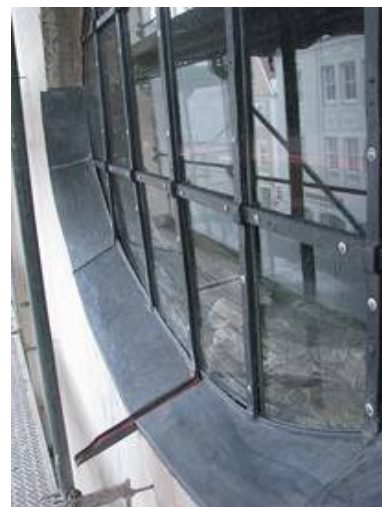
Sinnvollerweise geht die Montage einer Schwitzwasserrinne mit einem kompletten Entwässerungs- und Raumklimakonzept einher. Dabei sollten sämtliche Schwachstellen am Bauwerk berücksichtigt werden. Hier führte dies zu einer umfassenden Verblechung der Sohlbank in Verbindung mit einer Schwitzwasserrinne mit Außenablauf aus Kupfer mit Bleiumfassung.

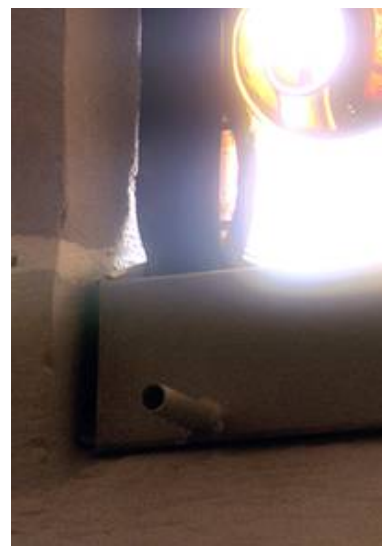
Die Entwässerung einer Schwitzwasserrinne kann auch in den Innenraum erfolgen. Oft sind die Rinnen so einfacher zu warten und nach der Entfernung eines Stöpsels (hier bereits entfernt) kann das Kondensat gezielt abgeführt und dem Wasserkreislauf im Gebäude somit entzogen werden.
