Punktueller Schutz für einzelne Glasmalereischeiben mit Hinterlüftung

Im Chor der evangelisch-lutherischen Kirche zu Enheim sind in den Chorfenster nII und sII, jeweils in den Feldern 2b, zwei kleine Glasmalereischeiben aus dem 15. Jahrhundert zu finden.

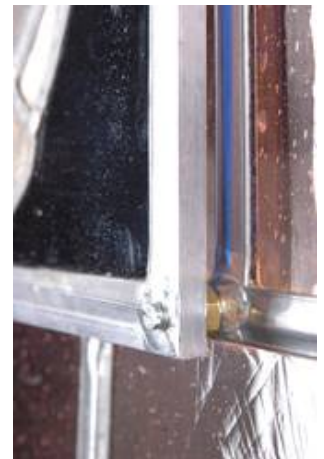
Die Schraubkonstruktion integriert sich unauffällig in das Gesamtbild

Die beiden mittelalterlichen Preziosen wurden mit einem neuen flachstahlverstärktem U-Blei versehen und über eine Schraubkonstruktion auf der Bleiverglasung befestigt.

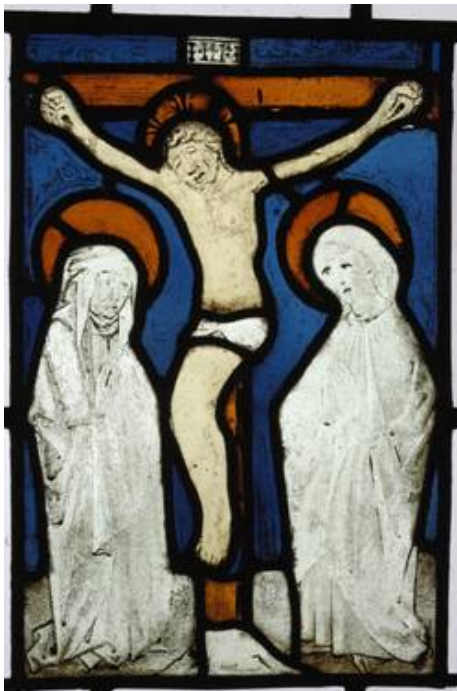
Die Glasmalerei aus nII2b im Vorzustand, im Durchlicht von innen

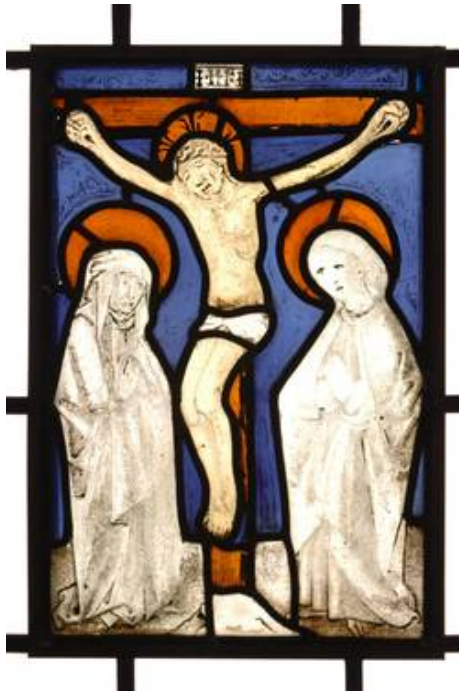
nII2b im Nachzustand, im Durchlicht von innen

Da das Geld für eine umfassende Sanierung nicht zur Verfügung stand, trotzdem die bauphysikalische Situation der mittelalterlichen Glasmalereischeiben verbessert werden sollte, entschied man sich unter der Führung des staatlichen Hochbauamtes Würzburg, die beiden Glasmalereidarstellungen aus dem Rechteckverbund zu lösen und an deren Stelle eine Blankglasscheibe einzusetzen.

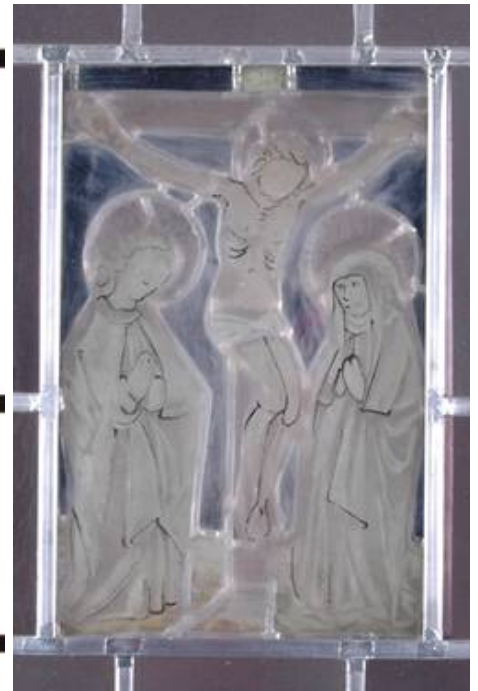
Auf der Schutzscheibe von nII2b sieht man im Nachzustand von außen die zurückhaltenden Retuschen zur Verbesserung der Lesbarkeit

Zusätzlich konnte auf der in die Rechteckverglasung integrierte Schutzscheibe einige Retuschen in echter Glasmalerei integriert werden, welche die Lesbarkeit der beiden Darstellungen angenehm verbesserten.
