## St. Marien zu Köln-Fühlingen

Unsere Aufgabe war die Konservierung aller Glasmalereien durch eine zeitgemäße, innenbelüftete **Außenschutzverglasung** sowie die Reinigung der Glasmalereien und die Konsolidierung, wie auch verwindungssteife Rahmung des Bleinetzes. Lediglich die drei mittleren Chorfenster wurden von uns in situ belassen und dort gereinigt.

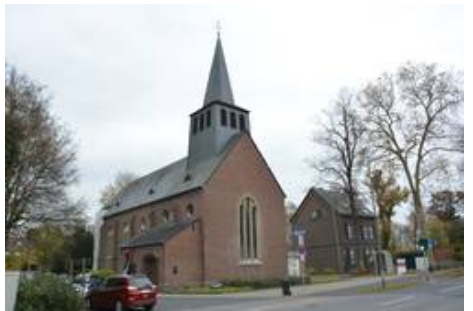
nVII im Vorzustand, die Glasmalereien sind durch die Acrylglasscheiben nicht zu erkennen

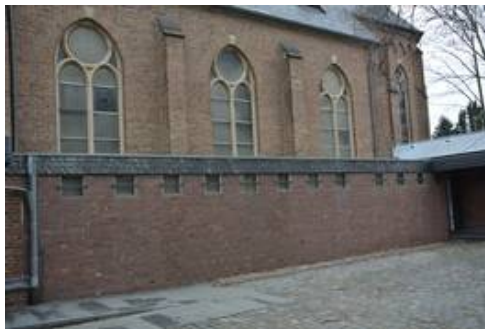
Die Südfassade im Vorzustand mit den Acrylglasscheiben

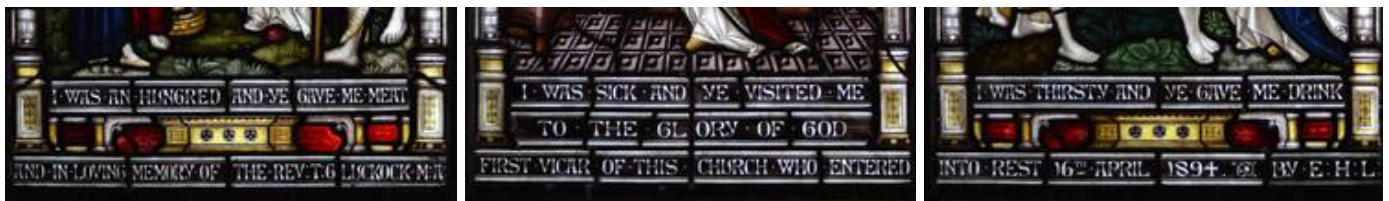
In Zeile 2 des Westfensters sind die englischen Inschriften besonders gut zu erkennen.

Die Werkstätte in der die Glasmalereien ursprünglich gefertigt wurde ist leider nicht bekannt, auch da die Scheiben nicht signiert wurden. Der Malstil gibt jedoch Anlaß zur Vermutung, dass die Scheiben aus dem Atelier Clayton & Bell stammen könnten, die ab den 1870ern bis ins 20. Jahrhundert Glasmalereien fertigten.
